SERVIZI 4

**UFFICIO POSTALE A MILANO,
ITALIA**

1. DESCRIZIONE DELL'EDIFICIO

<i>Tipologia</i>	Ufficio Postale
<i>Nome</i>	Ufficio Postale succursale n.23
<i>Localizzazione</i>	Via San Simpliciano 5, Milano, Italia
<i>Anno e tipologia d'intervento</i>	Ristrutturazione del primo ufficio postale accessibile a Milano, anno 2000
<i>Programma intervento</i>	"L'accessibilità Uffici postali"
<i>Servizi inclusi nel progetto</i>	Servizi postali, consulenza finanziaria

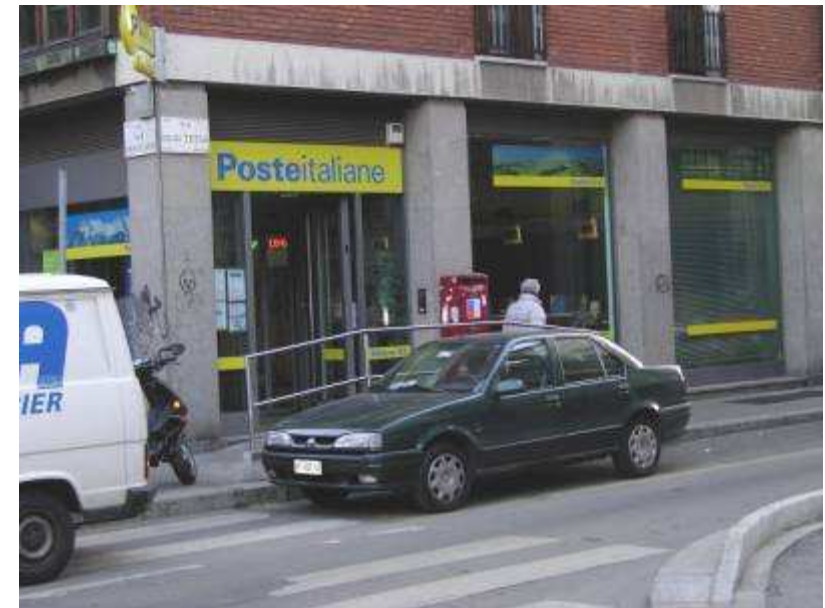
Fig. 2 - L'entrata dell'ufficio postale ed il vicino posto auto riservato per disabili

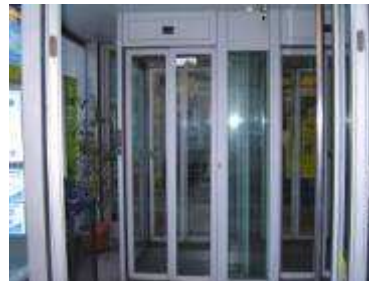
Fig. 4 – Elementi accessibili

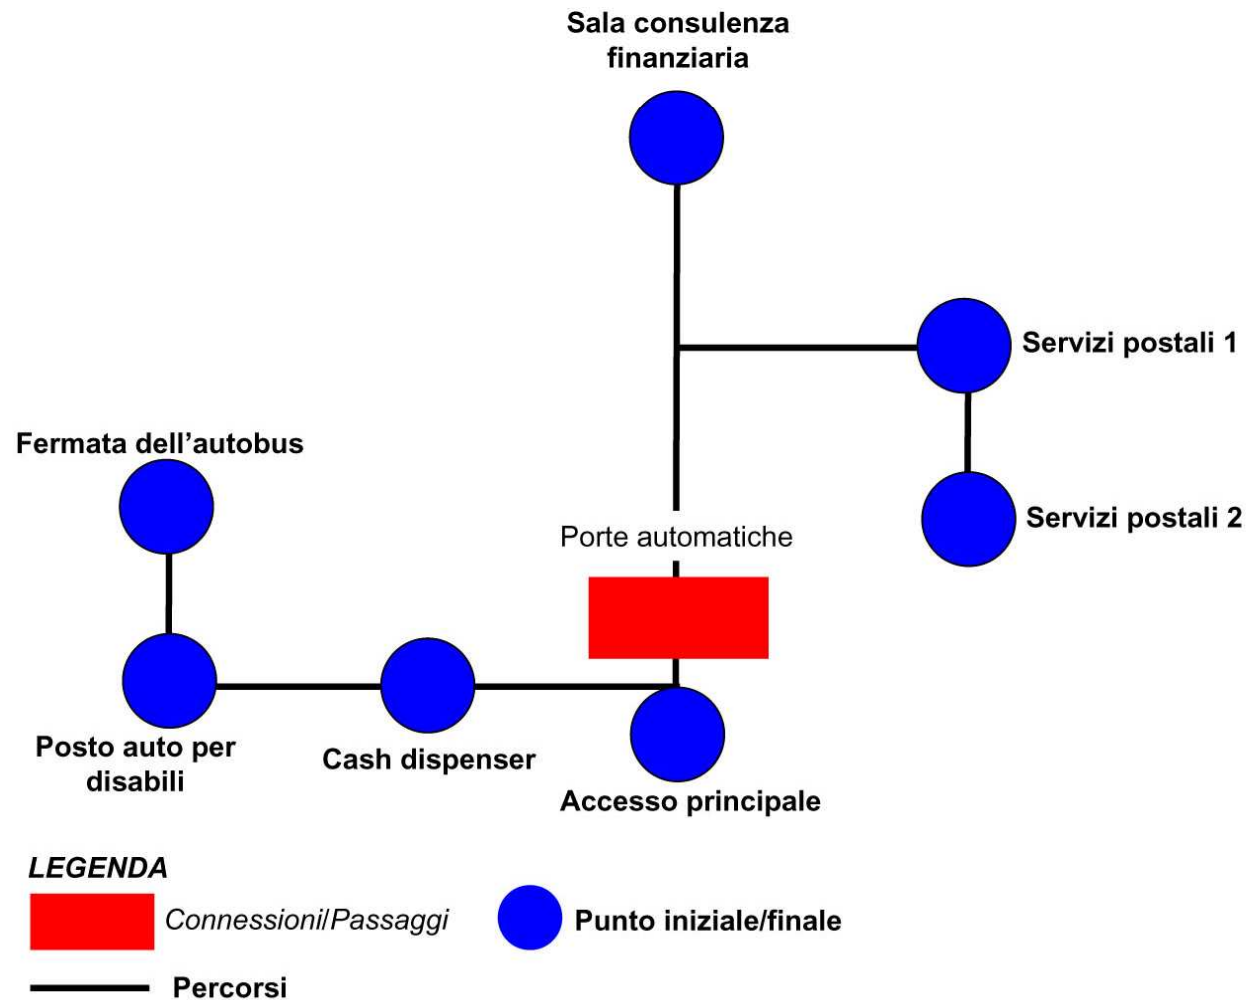
Fig. 5 - Schema di percorso accessibile

La metodologia utilizzata vuole mettere in evidenza la buona pratica nella progettazione nei 2 casi seguenti: l'arrivo delle persone non vedenti e/o con disabilità motorie all'ingresso principale; l'accesso ai principali servizi (a partire dall'entrata dell'ufficio postale). Questi percorsi sono illustrati nello schema.

Accesso all'ufficio postale dal contesto urbano. L'accesso all'ufficio postale è servito da una fermata dell'autobus e da un parcheggio per disabili - entrambi situati ad una distanza di 50 metri e raggiungibili a piedi.

Muoversi all'interno dell'ufficio postale. E' stato disegnato un percorso guida accessibile all'interno, che conduce ai principali servizi presenti, e consente di orientarsi in modo chiaro ed intuitivo all'interno dei locali. In aggiunta, sono stati installati: una guida tattile a pavimento, un sistema di indicazioni segnaletiche e dei pannelli luminosi.

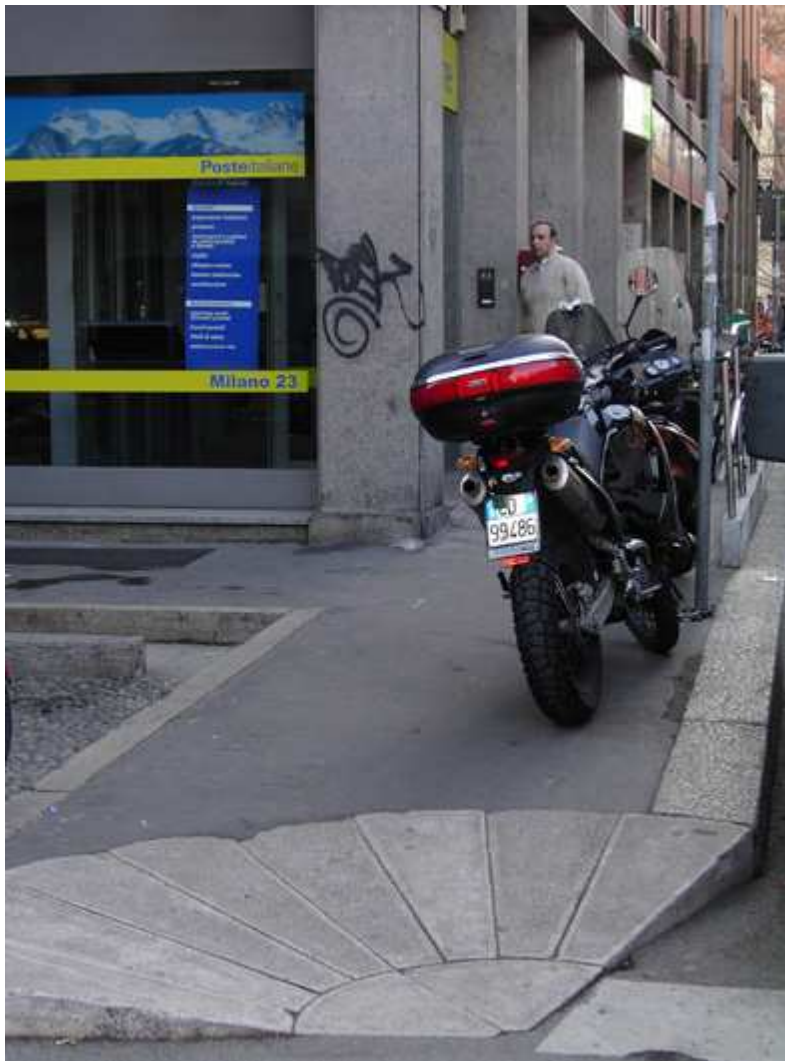
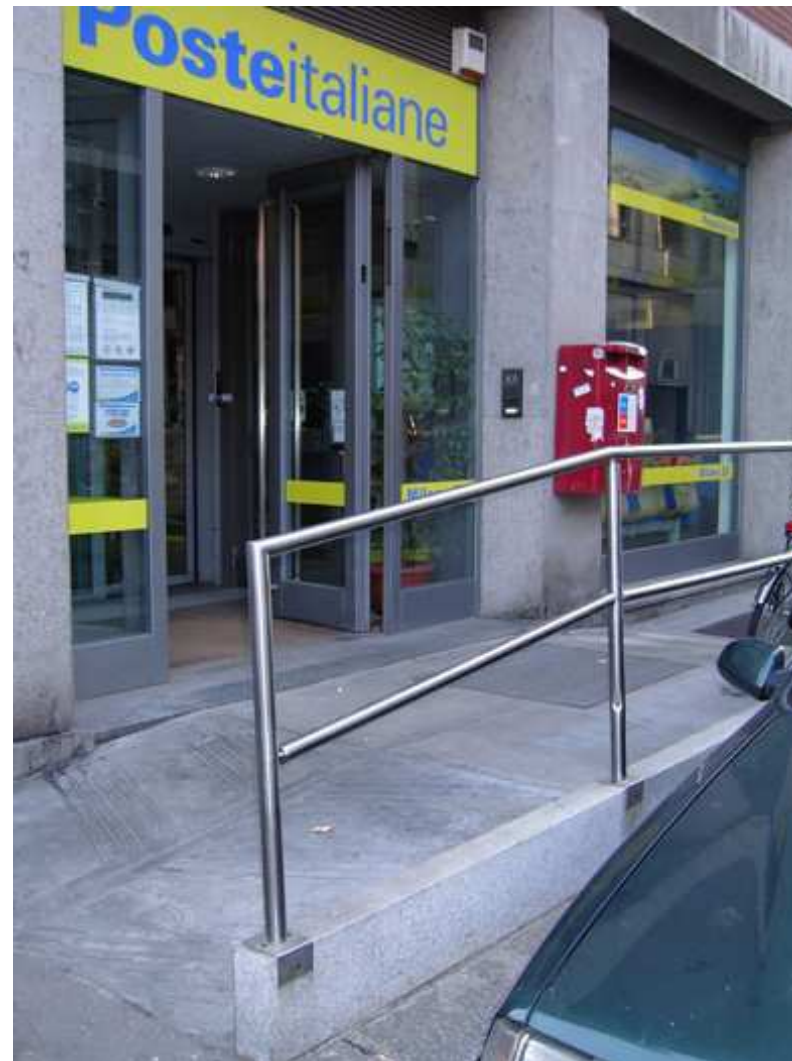
Fig. 6, 7 - *Dettagli del raccordo stradale e della rampa per disabili all'esterno dell'ufficio postale*

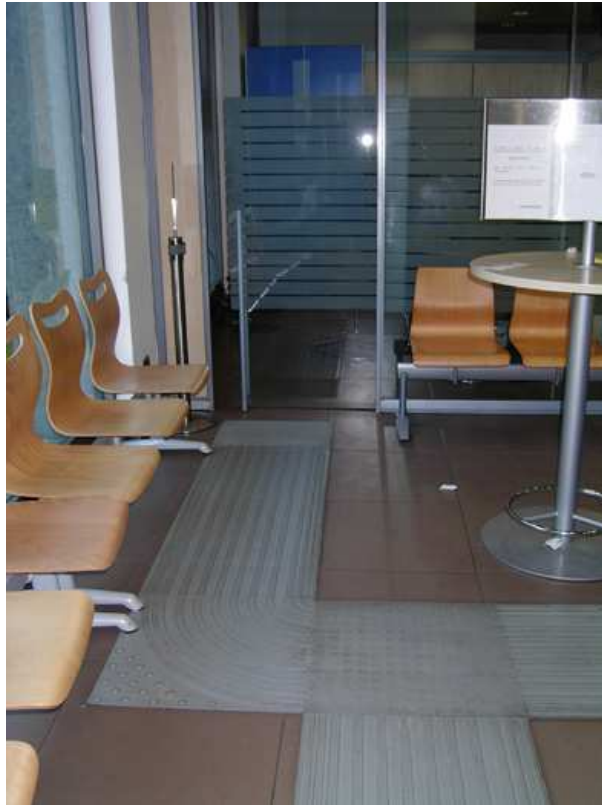
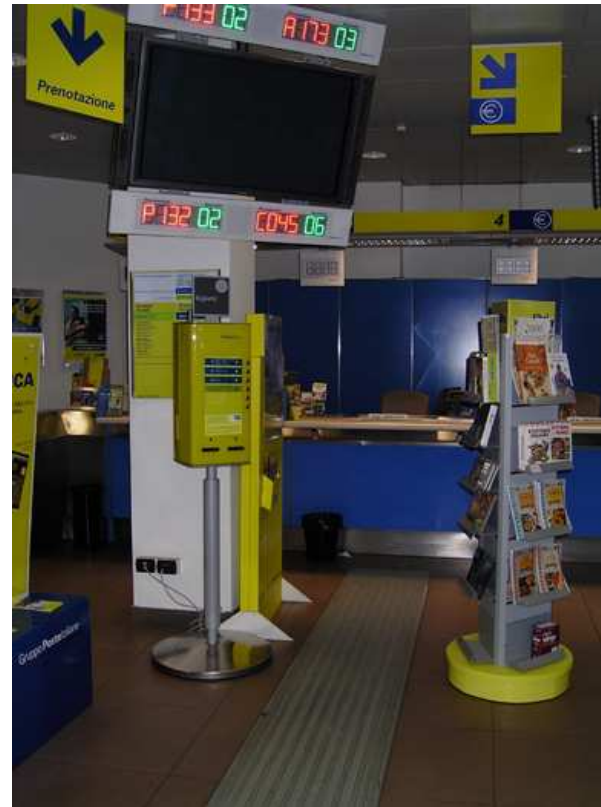
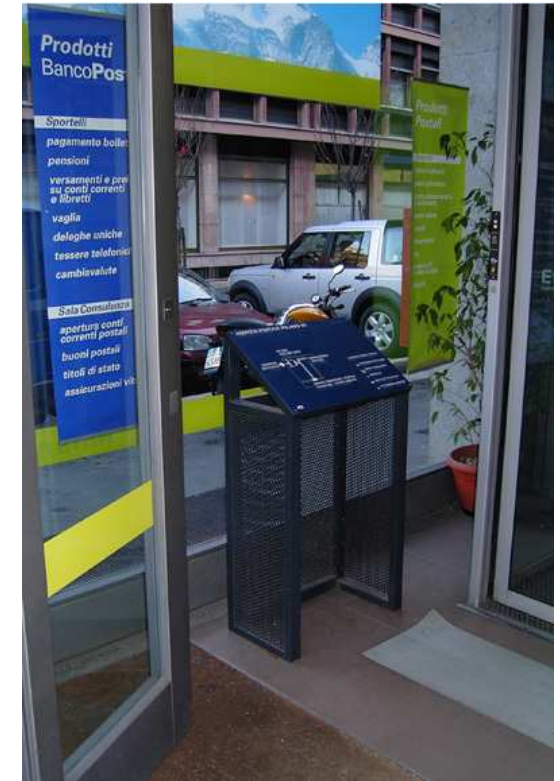
Fig. 8, 9 - Dettagli dei percorsi tattili

Fig. 10, 11 – Mappa tattile dell'ufficio postale e pannelli informativi per non vedenti e ipovedenti

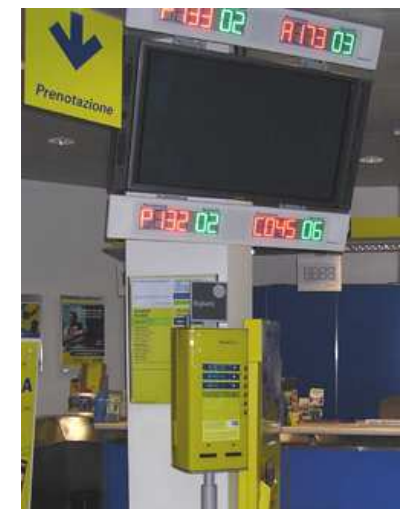
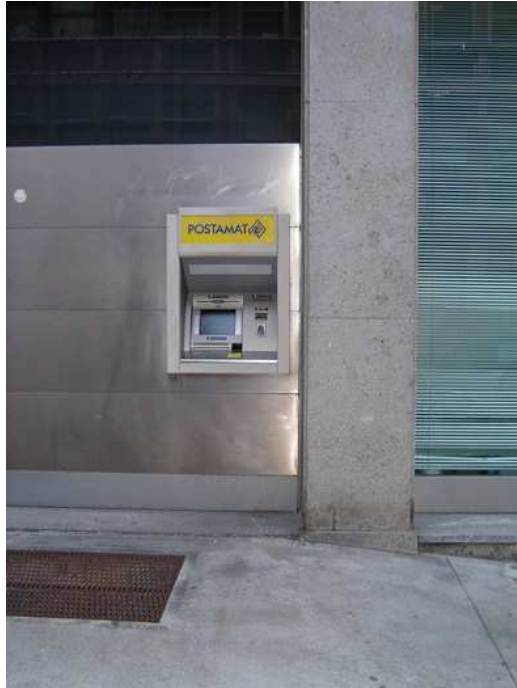
Fig. 12 - Postamat accessibile a non vedenti (tastiera Braille) e persone su sedia a ruote (rampe)

All'esterno dell'ufficio è stato collocato un Postamat (punto di prelievo automatico) con tastiera in caratteri Braille e una rampa che lo rende facilmente accessibile. Negli ultimi mesi è stato sperimentato, in alcuni distributori un sistema sonoro per facilitare le persone non vedenti.

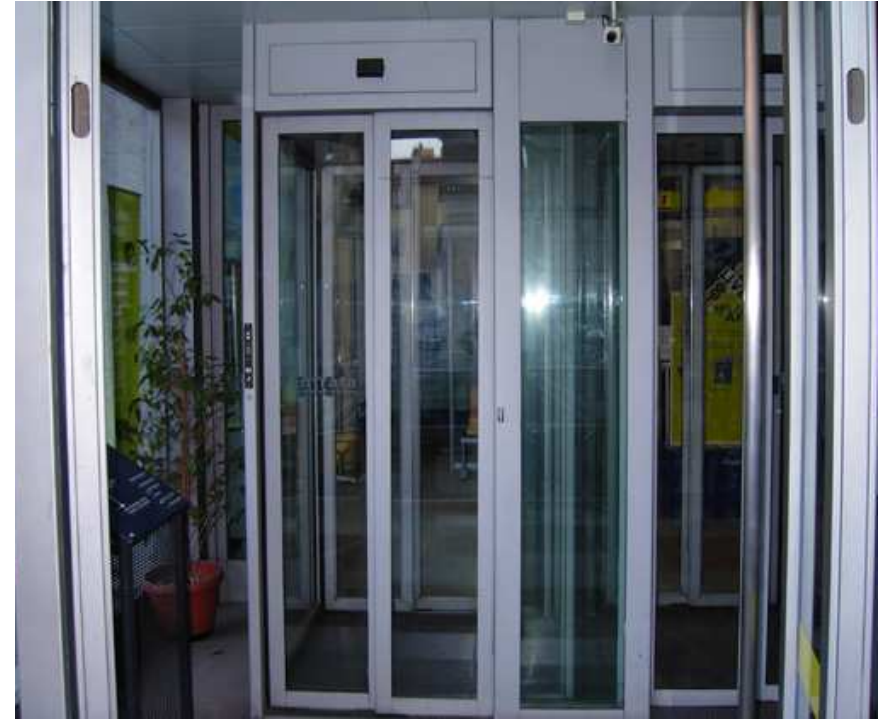
Fig. 13 - Ingresso principale con porte ad apertura automatica

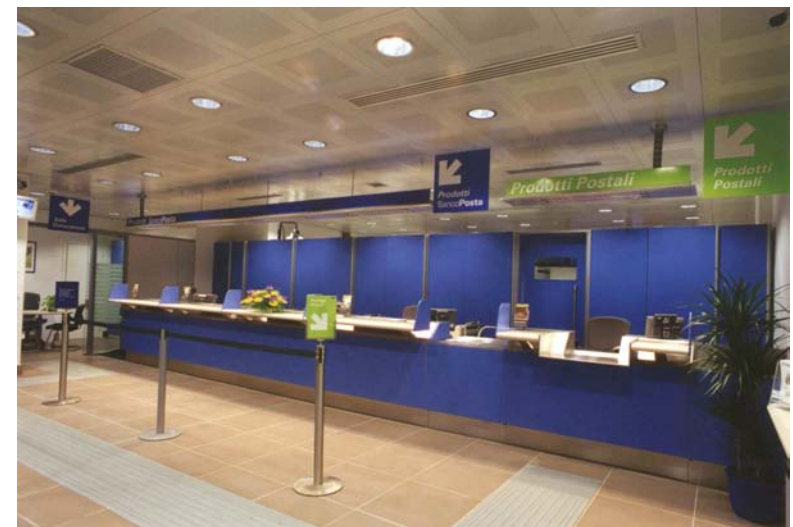
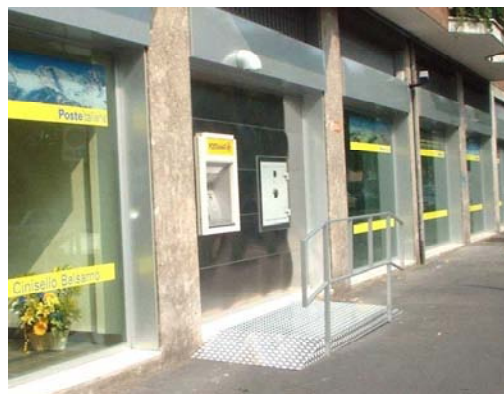
Fig. 22, 23 - Postamat accessibile per persone non vedenti (tastiera Braille) e per disabili su sedia a ruote (rampe e rispetto degli standard ADA-American with Disabilities Act).

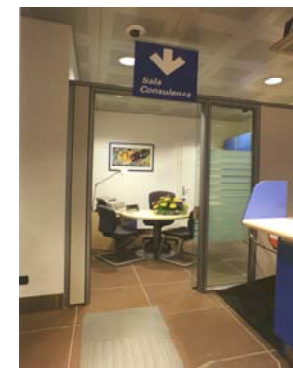
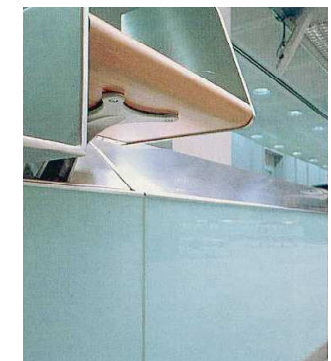
Fig. 19, 20, 21 - Miglioramento dell'accessibilità ai servizi per gli utenti disabili: arredi accessibili per utenti su sedia a ruote, porte interne con apertura automatizzata

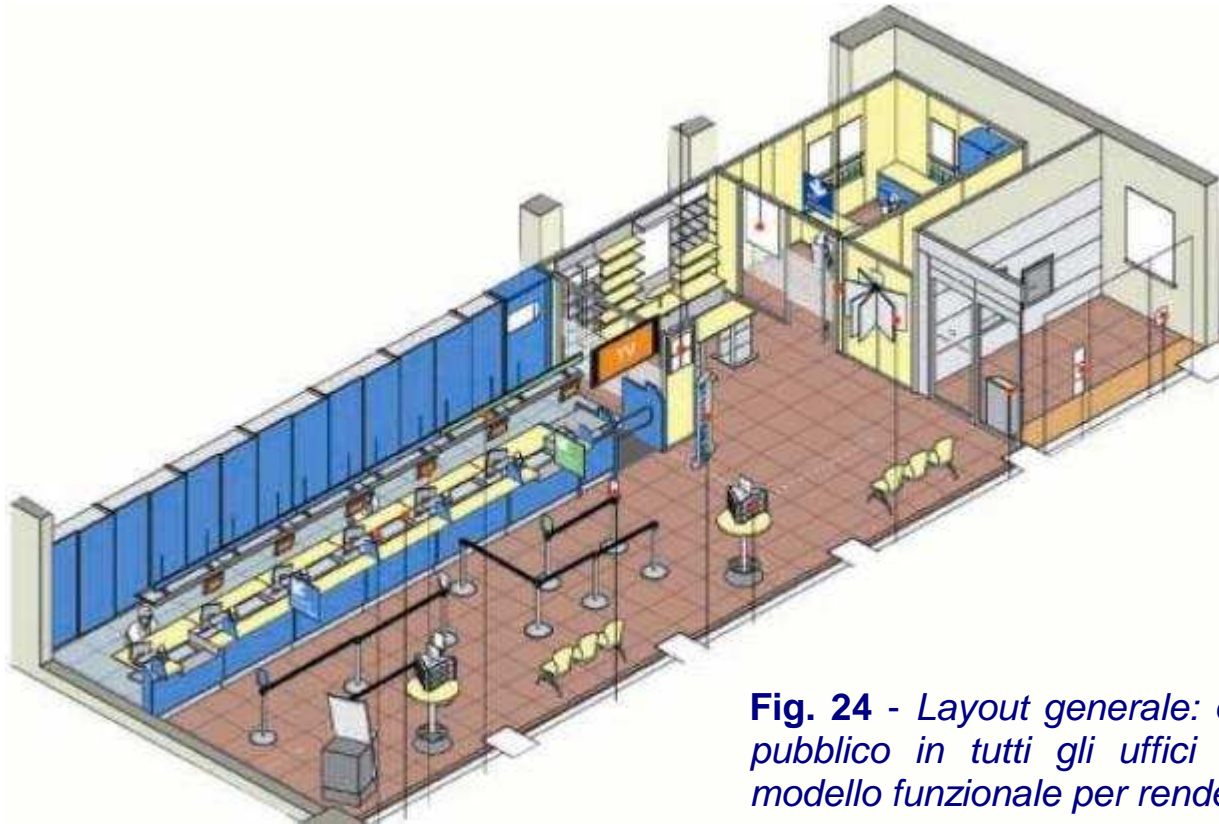
Fig. 24 - Layout generale: organizzazione della sala al pubblico in tutti gli uffici postali secondo lo stesso modello funzionale per renderne “familiare” la fruizione

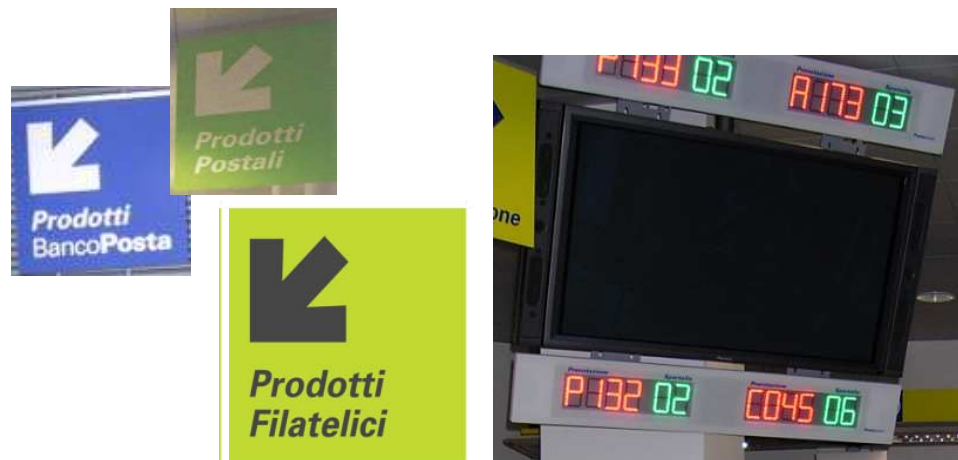
Fig. 25 – Pannelli informativi con segnaletica e caratteri a contrasto per facilitare l’orientamento e la lettura agli utenti ipovedenti
